PALAZZO BASTOGI A FIRENZE

Consolidamento con barre in fibra di carbonio

A Palazzo Bastogi a Firenze, edificio sottoposto a tutela diretta della Soprintendenza e sede dell'Archivio storico, un intervento di restauro eseguito sulle facciate ha contemplato opere di consolidamento particolari per il doppio terrazzino che si affaccia sul doppio portale di ingresso. L'avanzato degrado della pietra serena ha indotto i progettisti a realizzare un intervento di legatura degli elementi lapidei con barre preformate in materiale composito fibrorinforzato CFRP in fibra di carbonio.

SCHEDA CANTIERE
Restauro e risanamento conservativo
delle facciate e consolidamento
strutturale della balaustra in pietra
del terrazzino

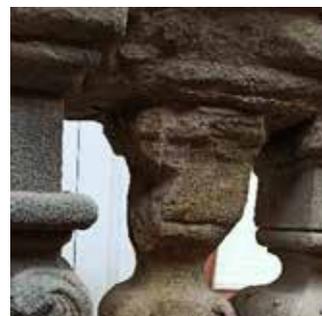
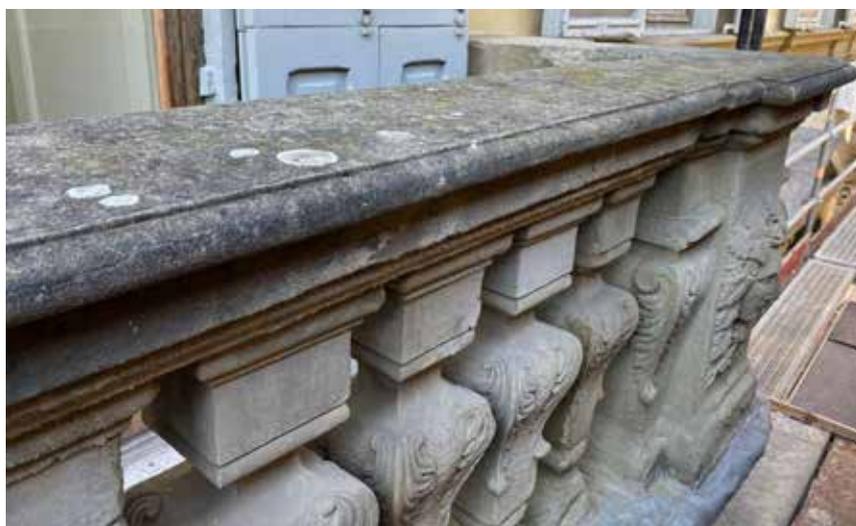
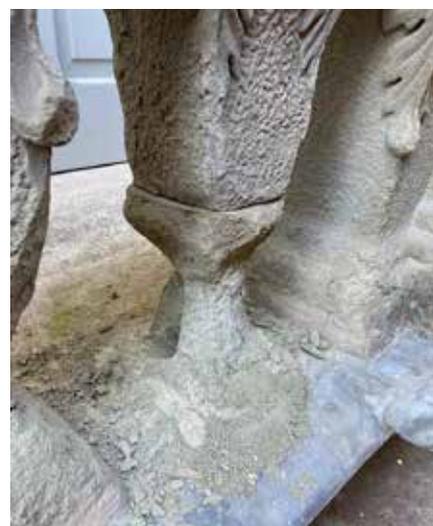
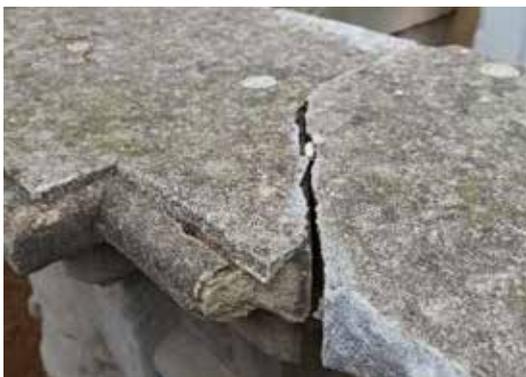
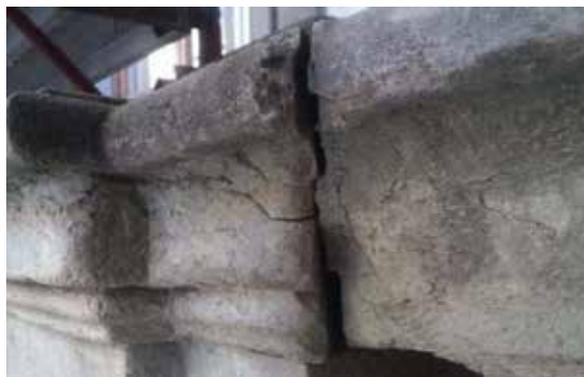
Le condizioni di degrado della facciata erano imputabili principalmente all'esposizione a fenomeni atmosferici che avevano provocato il dilavamento degli intonaci e soprattutto una riduzione del volume delle modanature e dei cornicioni e di tutto il materiale lapideo in pietra serena.

Le parti in pietra presentavano in generale fenomeni di esfoliazione e sfarinamento. Sulla balaustra del piano primo il degrado delle acque piovane aveva causato fenomeni di distacco ed una riduzione notevole del volume delle basi dei balastrini con conseguente instabilità degli appoggi. Le staffe metalliche in ferro che fissano la balaustra al manufatto architettonico erano, inoltre, interessate da un avanzato stato di ossidazione che aveva prodotto la rottura del materiale lapideo creando anche lacune e discontinuità con perdite di materiale. Il degrado delle antiche stuccature aveva contribuito all'infiltrazione delle acque piovane aggravando lo stato del degrado.

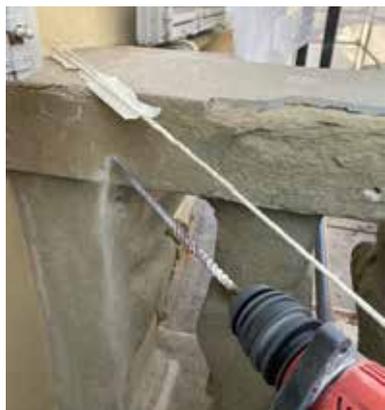
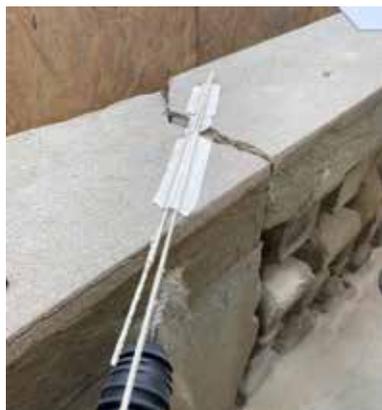
Fasi di posa delle barre in carbonio.

Le barre sono costituite da fibra di carbonio ad alta tenacità, prodotte con processo di poltrusione e ad aderenza migliorata ottenuta con riporto di sabbia al quarzo e resina (tipo FB-G06BAM-HT di Fibre Net) con diametro 6 mm. Per la posa è stato preventivamente realizzato un apposito foro pilota nell'elemento strutturale. Le barre sono state inghisate con resina epossidica-tixotropica (tipo FB-RC30/3-600 di Fibre Net) alla struttura con lo scopo di conseguire, prioritariamente, per i singoli elementi strutturali, un incremento di resistenza nei confronti delle azioni sollecitanti.

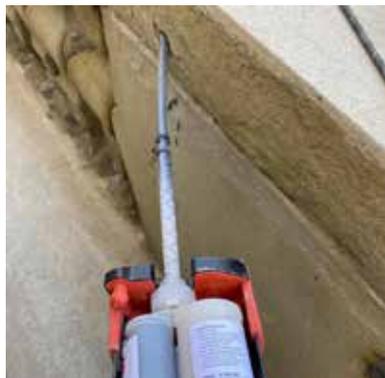
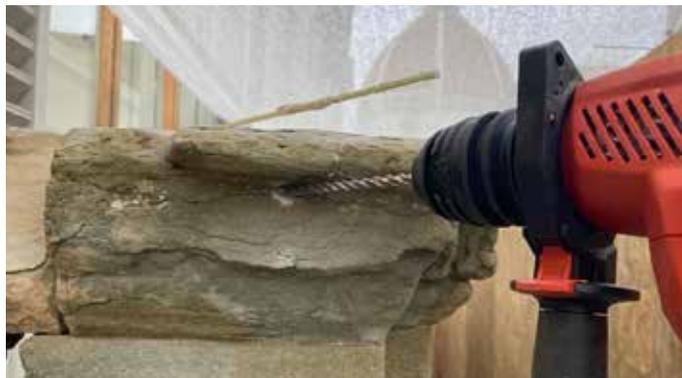
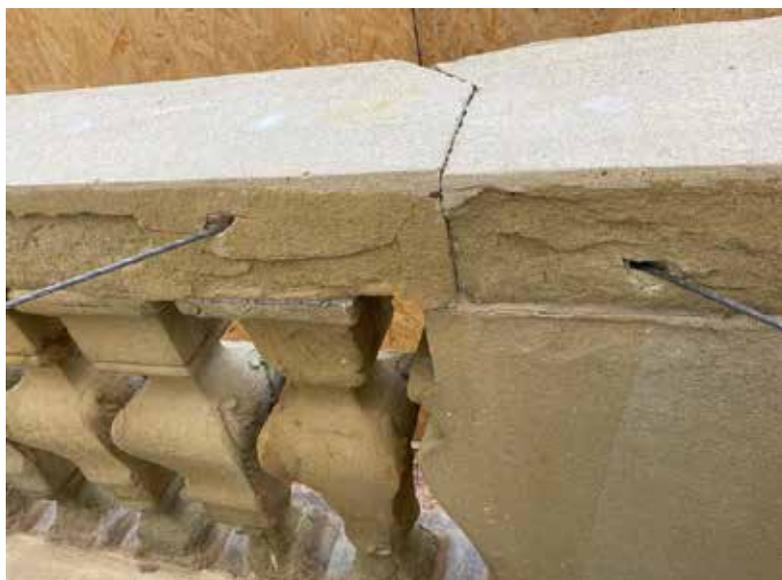
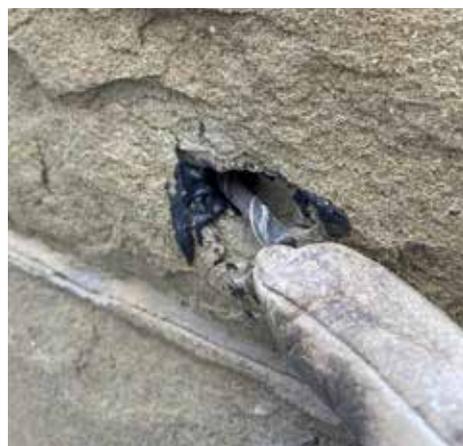
L'intervento strutturale sulla balaustra in pietra serena è stato eseguito secondo quanto definito in progetto operando una legatura della struttura tramite collegamenti con barre preformate in materiale composito fibrorinforzato C.F.R.P. (Carbon Fiber Reinforced Polymer).
